Relatório Defesa Civil

Obra: Muro de Contenção.

Localização: Avenida General Plínio Tourinho, frente Nº 2527, bairro Campo do Gado, Rio Negro PR.

O objetivo deste relatório é apresentar as causas, circunstâncias e riscos relacionados ao colapso parcial do muro de contenção localizado na Avenida General Plínio Tourinho, em frente ao Nº 2527, bairro Campo do Gado, Rio Negro PR, ocorrido no dia 02/12/2024. O muro de contenção é uma estrutura essencial para a estabilização do terreno elevado ao lado da avenida, protegendo o passeio e a via de tráfego. O incidente resultou no desabamento parcial do muro e no bloqueio do passeio, além de representar risco iminente de queda para o restante da estrutura.

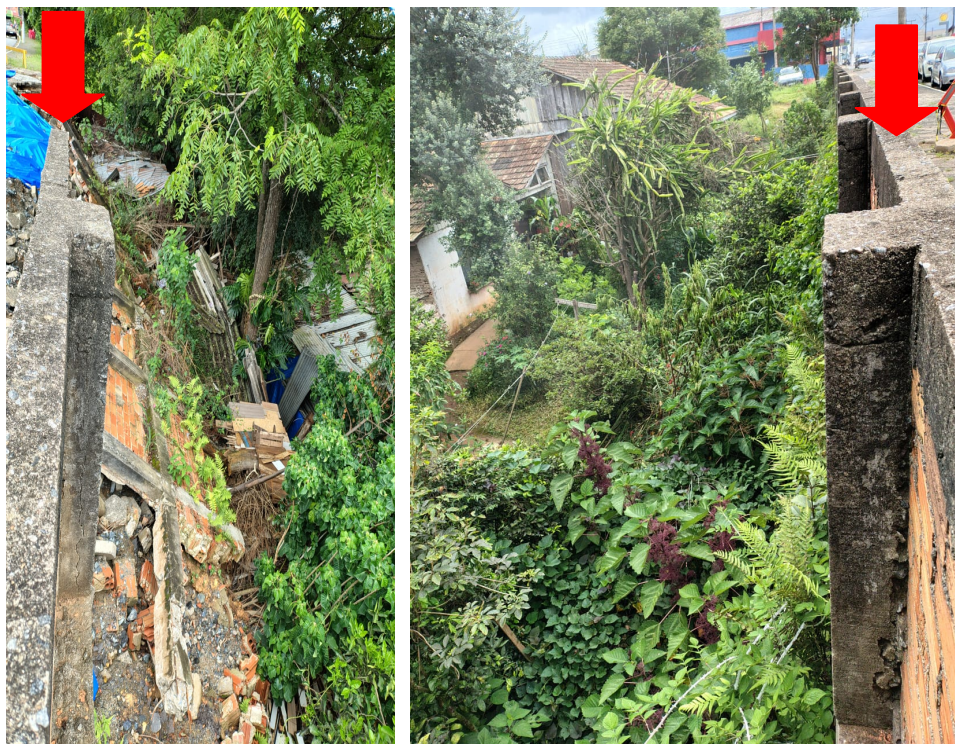
Figura01:

observado pelos engenheiros da prefeitura que as vigas de amarração do muro atual apresentavam diversas patologias: como armaduras aparentemente com sinais de corrosão e insuficientes, pressão exercida pelo solo de aterro de base do passeio, já saturado pelas fortes chuvas que atingiram a região e a falta de drenagem adequada, contribuíram, junto a outros fatores, para a instabilidade do muro e ao colapso parcial do sistema. Todo o contexto relatado neste parágrafo pode levar a um desmoronamento total da estrutura restante, se não forem tomadas medidas corretivas urgentes.

As fotos a seguir, demonstram o que foi exposto, como podemos observar nas figuras 01 e 02.

- Inclinação no eixo do muro;
- Rachaduras visíveis na parte superior e nas laterais do muro e na horizontal na pista de rolamento, com sinais de deformação na base da estrutura;
- Desabamento parcial do muro, que resultou no bloqueio do passeio e impediu a circulação de pedestres;
- Infiltração de água ao longo do muro pelo local onde houve o colapso, e assim indicando falha no sistema de drenagem;
- Com isso restante da estrutura apresenta sinais de instabilidade, com risco iminente de novos desabamentos.

- **Reconstrução do muro:** Recomenda-se a realização de um projeto de reconstrução do muro com base em um novo dimensionamento, considerando as condições do solo e a necessidade de drenagem.
- **Instalação de sistema de drenagem:** Implementação de um sistema de drenagem eficiente ao longo da base do muro para evitar o acúmulo de água e reduzir a pressão sobre a estrutura.
- **Monitoramento contínuo e fiscalização:** Inspeções periódicas devem ser realizadas para garantir que a estrutura se mantenha estável e que quaisquer novos sinais de falha sejam detectados precocemente.
- **Plano de contingência para a área do passeio:** É importante que, caso o risco de colapso persista, se considere o fechamento definitivo do passeio até que a obra de recuperação seja concluída.
